AJUSTE MULTICONTACT

Se informa, mediante esta circular, de una acción a llevar a cabo en las motocicletas Silence modelos S01 y S02.

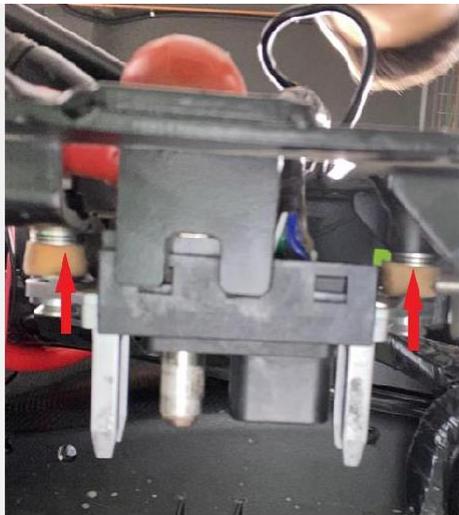
En algunas motocicletas producidas en 2021 y 2022 existe la posibilidad de que la distancia entre ambas partes del conector *Multicontact* (lado moto y lado batería) tenga un rango de tolerancias demasiado amplio.

En estos casos puede ocurrir que haya un déficit de contacto entre los pines y se produzcan cortes de corriente, causantes de las incidencias arriba mencionadas.

1.	<p>Una vez desatornillado el <i>Multicontact</i>, incorporar 4 arandelas (ref. S02-90024-00) en cada uno de los 2 tornillos, entre la espuma y el casquillo de chapa del chasis.</p> <p>El orden de los elementos, en cada lado, ha de quedar como sigue:</p> <ol style="list-style-type: none"> 1) Cabeza del tornillo 2) <i>Multicontact</i> 3) Espuma 4) 4 arandelas 5) Chasis 6) Arandela (original) 7) Tuerca autoblocante 8) Punta del tornillo 	
----	--	--
